LE BOULI ET LA DIGUE

ETAT DE LA DIGUE ET DU CHENAL

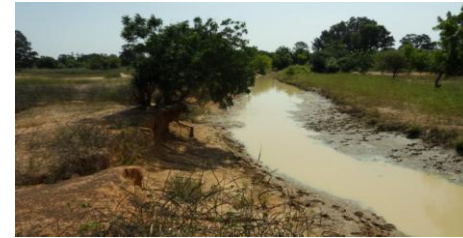
Chenal d'évacuation

Le creusement du canal d'évacuation s'est produit après l'effondrement du déversoir, la largeur du chenal étant réduite de 50m à l'origine, à 30m actuellement.

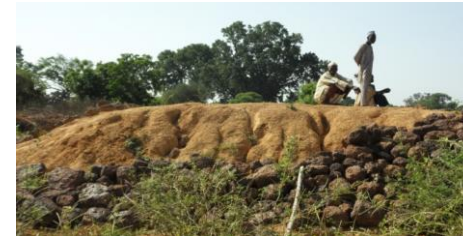
Le prolongement de la digue protégé par des blocs de latérite a bien résisté bien que la protection ne soit pas maçonnée
J'en conclus que même si le niveau de l'eau a été très haut durant les pluies, le courant dans le déversoir n'était pas très fort.
Des réparations du sommet sont nécessaires du fait du manque de compactage, rien de grave.

Extrémité de la digue

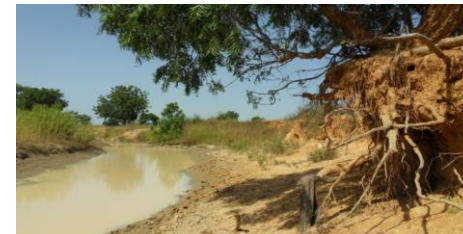
Sur la rive gauche pas du tout protégée, l'érosion s'est portée en aval de la position du déversoir, ne modifiant pas la longueur de l'ouvrage; signe que quand le bouli est plein le courant de déversement s'établit perpendiculairement au déversoir projeté.
Cette rive étant très abrupte, il se peut que le plot N°1 ait finalement la même section que le plot N°2.

Erosion de la rive en aval

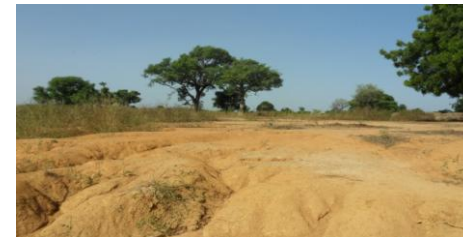
Ravinement rive gauche amont:

Ravinement sur la rive gauche

Cet important ravinement reste localisé en amont et ne perturbe pas le site du déversoir.
Il serait souhaitable de créer des digues anti érosives afin de freiner l'eau et favoriser l'installation de plantes sauvages.

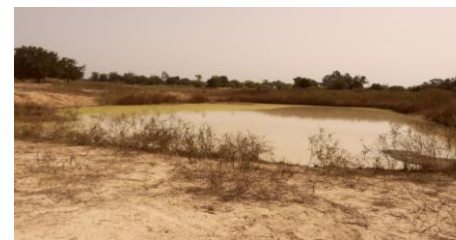
4 Le bouli central est une mare creusée il y a quelques années par le PNGT (Projet National de Gestion des Terroirs). C'est un abreuvoir pour le bétail.

Cette mare de 2000 à 2500 m³ a été creusée en 3 jours par un bulldozer.

La mare artificielle

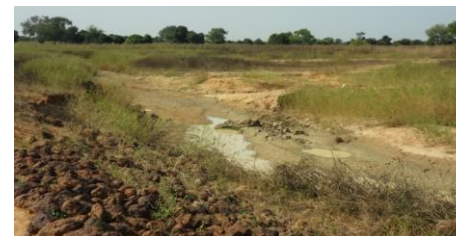
Le lit mineur en amont de la digue

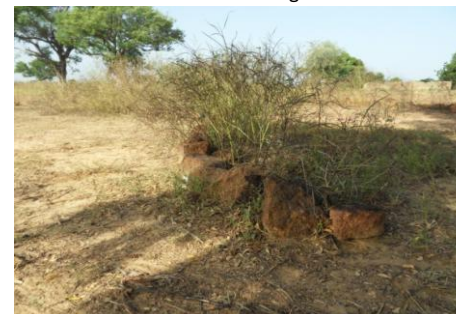
Les digues anti érosives ont été construites en blocs latéritiques avant la saison des pluies.

Etablies en travers du sens du ruissellement des eaux de pluies, elles ont été toutes et bien réalisées.

Digue anti érosive

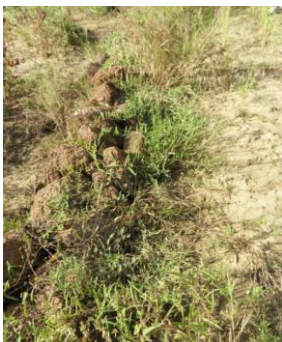
Ces diguettes s'avèrent particulièrement efficaces.

Après seulement 1 saison des pluies, l'accumulation de limons en arrière de ces digues peut dépasser par endroit 10cm.

Il y a immédiatement repousse de plantes sauvages et d'herbes, là où le terrain était stérile.

Anti érosion efficace

Cette amélioration est frappante et est un encouragement à les multiplier et les entretenir.
